国際協力機構東ティモール大学工学部支援プロジェクト短期派遣専門家

派遣先：東ティモール大学（東ティモール民主共和国）

派遣期間：平成 24 年 8 月 8 日（水）～8 月 22 日（水）

活動内容：

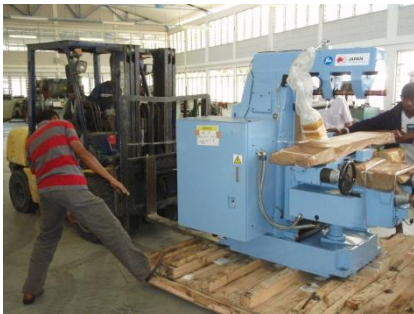
横フライス盤の据え付けの様子
現地の業者に移動を依頼した

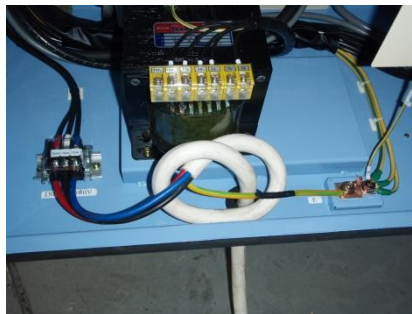
電源ケーブルの繋ぎこみ
ケーブル等は現地で調達した

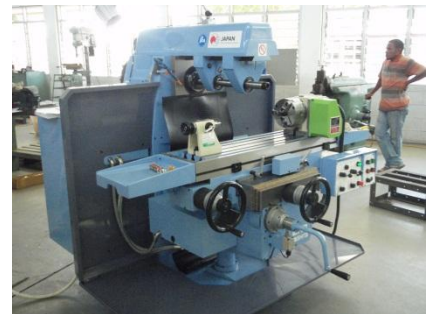
各部品・機器を取り付け、横フライス盤の据え付け完了

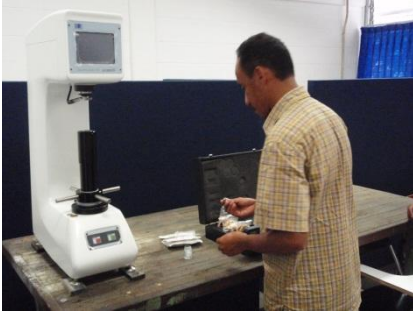
ロックウェル硬度計設置時の様子
測定子やステージの取り付け方の
説明を行った

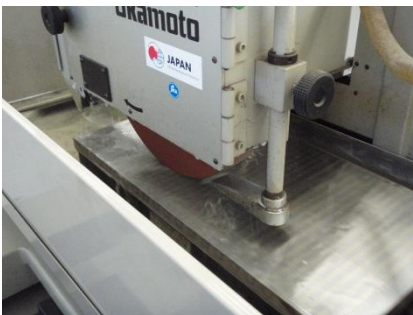
故障している平面研削盤 自動
でテーブルを左右に振る際に左
側に戻らない

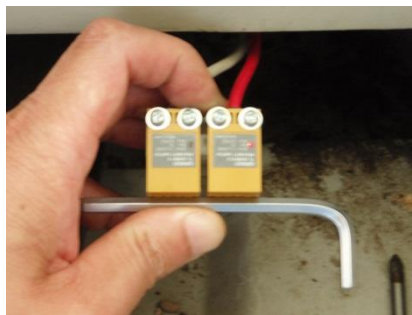
平面研削盤テーブルの近接スイッ
チ左側が作動しておらず配線が切
断されていたため繋ぎこみ、修復し
た

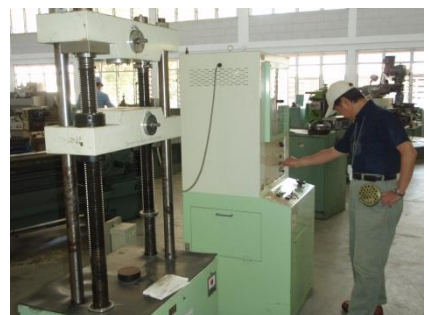
故障しているアムスラー型圧縮試験機
圧力が100kNまで上がらなかったが、
下部の油圧バルブを調整し、修復した

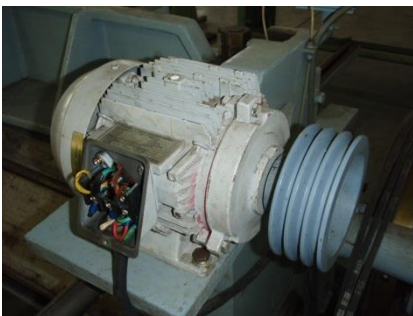
故障している切断機のモーター
作動すると煙が上がるため交換す
る必要があったが、現地では入手
できないため帰国後に対応

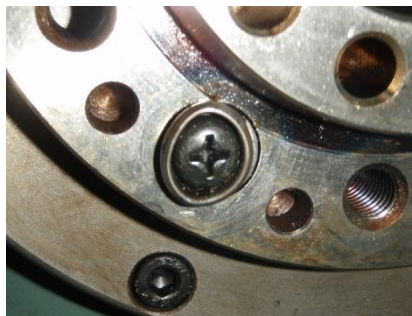
故障している旋盤の主軸部分
衝突による衝撃で、主軸の部品や
チャック自身が壊れているため、
帰国後に対応
